April 2014

# Varför glas spricker

En publikation från  
Svensk Planglasförening

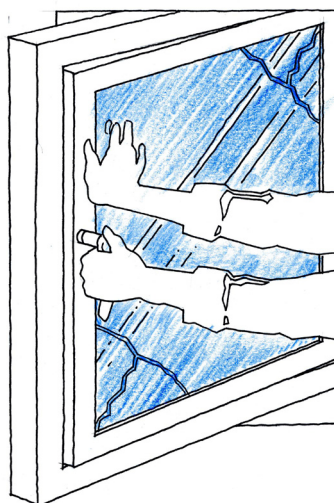
Figur 1. Skjuvning vid öppning/stängning av fönsterbåge

Böjpåkänningar kan uppstå i glaskanten av dynamiska laster, exempelvis vindlast, onormala skjuvkrafter vid öppning/stängning av en fönsterbåge etc. (se figur 1)

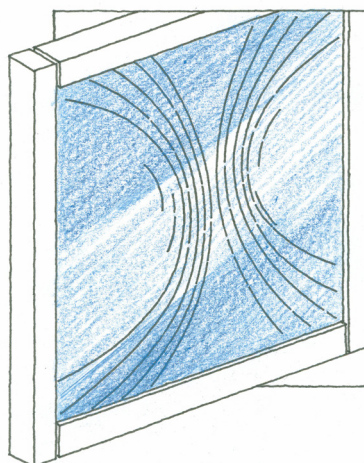
Resultatet av undertryck i isolerrutan resulterar i en "implosion" och visas i figur 2.

Figur 2. "Implosion" orsakad av undertryck

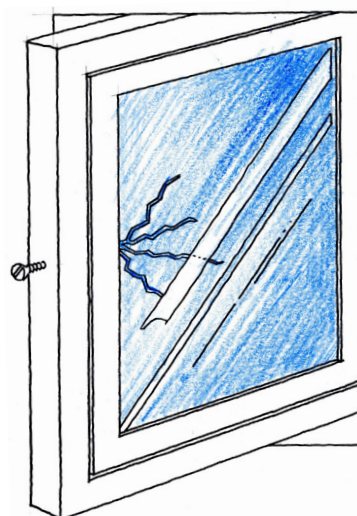
Figur 3. Kantskada efter yttre åverkan

- yttre åverkan - spik/stift/skruv, (figur 3).
- för hård inspänning
- stumt klossat på alla sidor
- anliggning glas/fals. (figur 4)
- felaktig klossning
- felaktig lastupptagning, (förskjutna glas), se figur 5

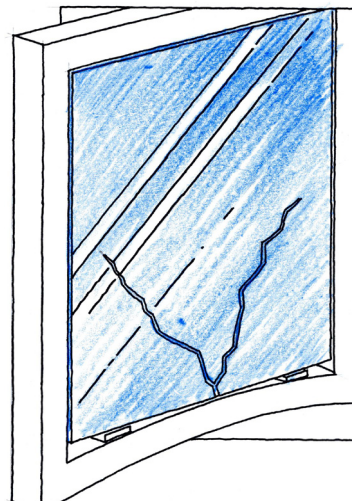
Figur 4. Tryckskada

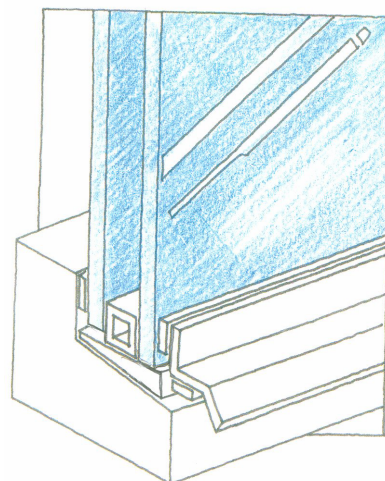
Figur 5. Förskjutna glas

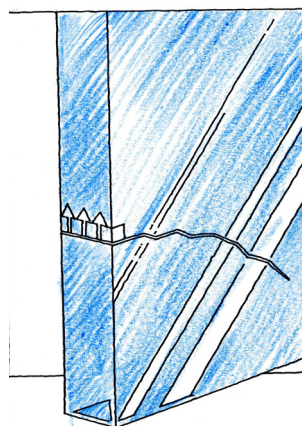
Ett typiskt utseende på en termisk spricka är att den löper ut i 90° mot glaskanten och till en början också vinkelrätt mot glasytan, se figur 6.

Figur 6. Initiering och utbredning av en termisk spricka av typen "lågspänning"

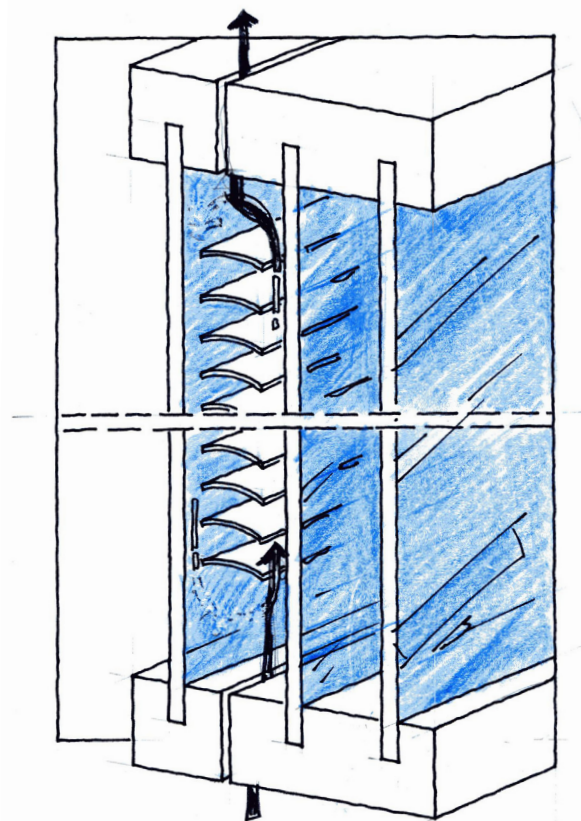
Figur 7. Kopplat 1+2-fönster med persienn mellan bågarna

- täthet mellan bågarna
- avluftning av båg mellanrum i ovankant
- då persiennerna monteras, se till att luft kan passera såväl under som över persiennerna samt mellan persiennerna och isolerrutans yttre glas, se figur 7.
- Vibrationer från tunga fordon, sprängningar, ljudbangor från flygplan etc.
- Applicering av film, Al-folie, pålimmade spröjsar eller motsvarande på hela eller delar av isolerrutans ytor
