Titel / title
Haga 2+1
Inåtgående fönster

Modell / model
LIF1001YE
Överstycke

Ritningsnamn / drawing name
LIF1001YE_2018.dwg

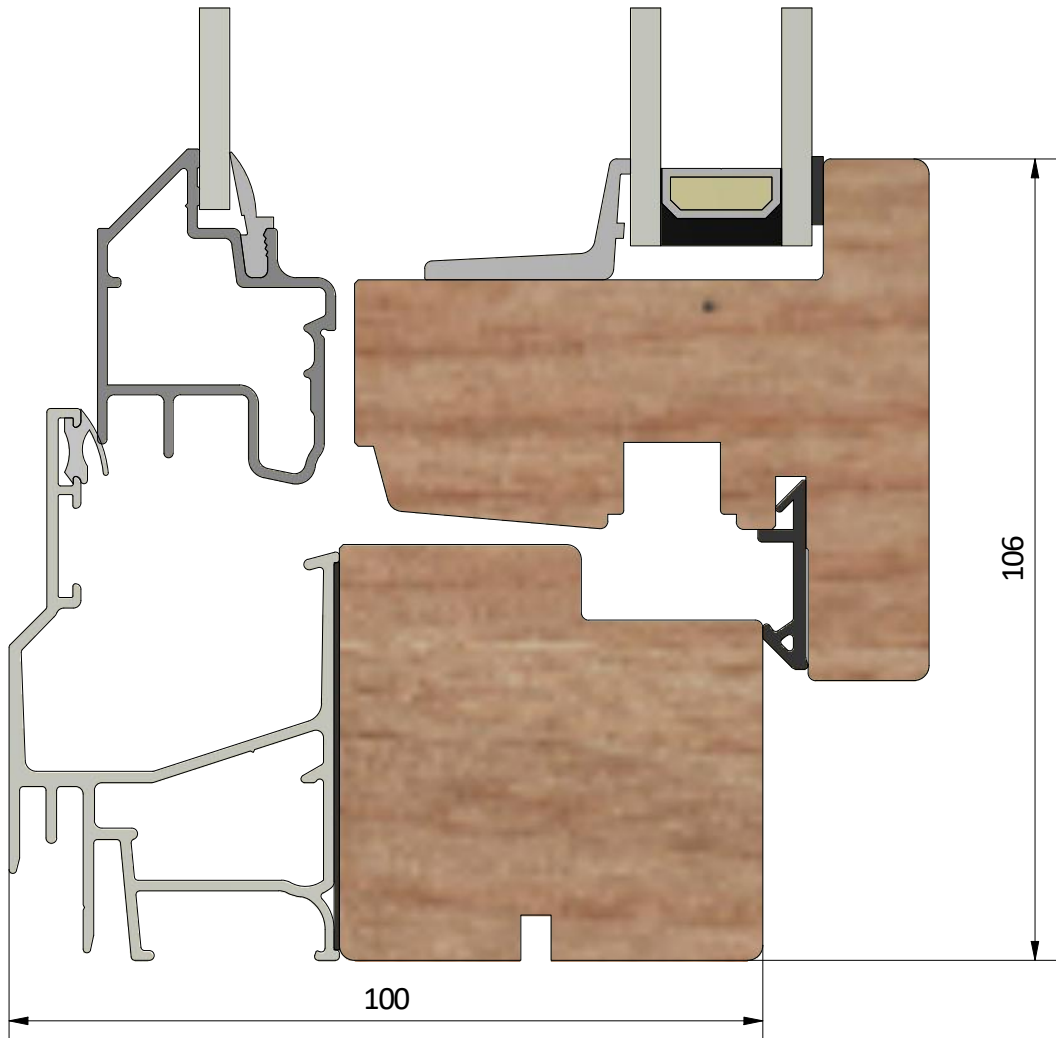
Dräneringshål
